## LEA EL AVISO ANTES DE LA INSTALACIÓN.

### Modos de fallo de la bobina:

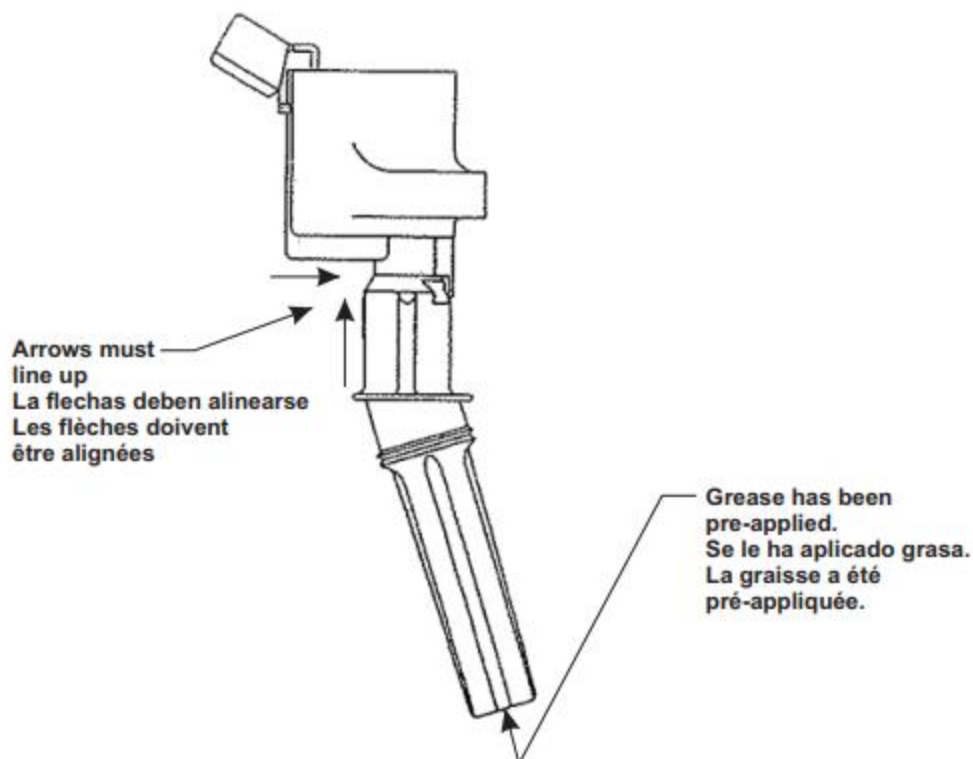
4. En su caso, inspeccione el conector de cables OEM y su sello de silicón. Este conector se enchufa en la parte superior de la nueva bobina. El sello de silicón debe estar presente y en buen estado para mantener la suciedad y la humedad fuera del conector eléctrico de la bobina.
